# 深圳市福田区人民政府

## 福田区人民政府关于“03·26”福田区中国凤凰大厦死亡事故调查报告的批复

## “03·26”福田区中国凤凰大厦死亡事故 调查报告

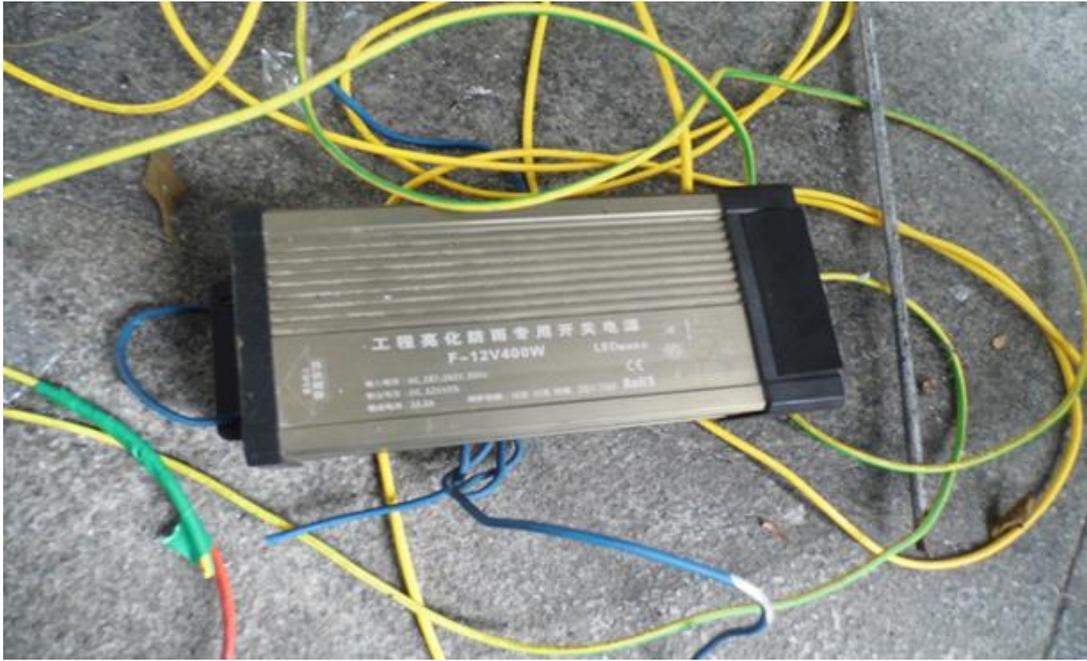
(图一) 咖啡馆大门口地下放着一个旧的电源转换器由此证明维修工在从事电器作业

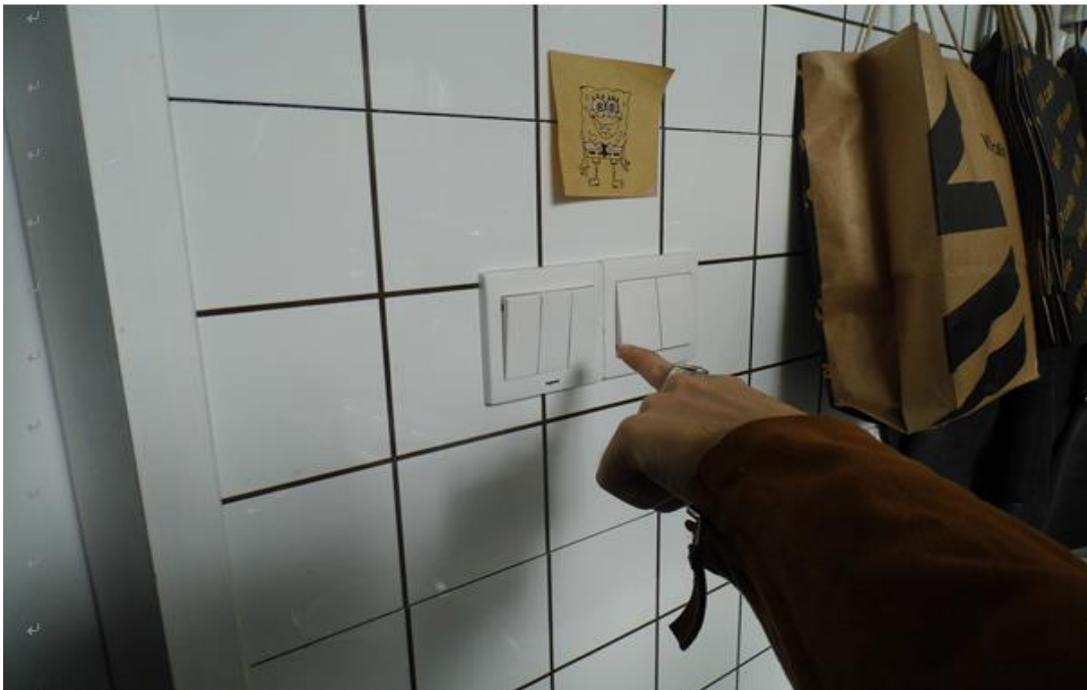
(图二) 室内墙面三联单项面板开关，从保留原状看是处于合闸开启状态（从事带电作业）。

苏荣原(死者)安全意识淡薄，在不具备特种作业资质的情况下从事涉电作业，且在涉电作业时未按规定佩戴、使用劳动防护用品(绝缘防护用具)，且违规带电作业。

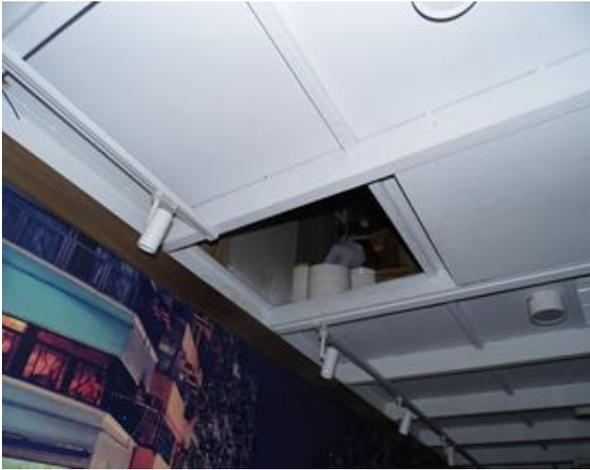
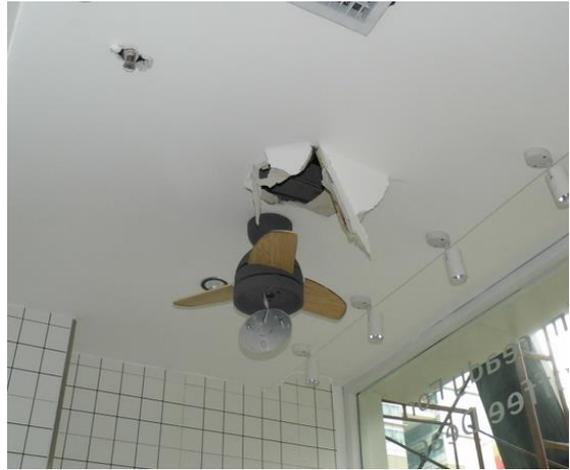
检修口入口处

灯箱转换器安装位置

(图三) 从室内吊顶天花板入口至广告灯箱电源转换器安装位置有 4.5 米的距离，上方最大高度是 0.9 米。

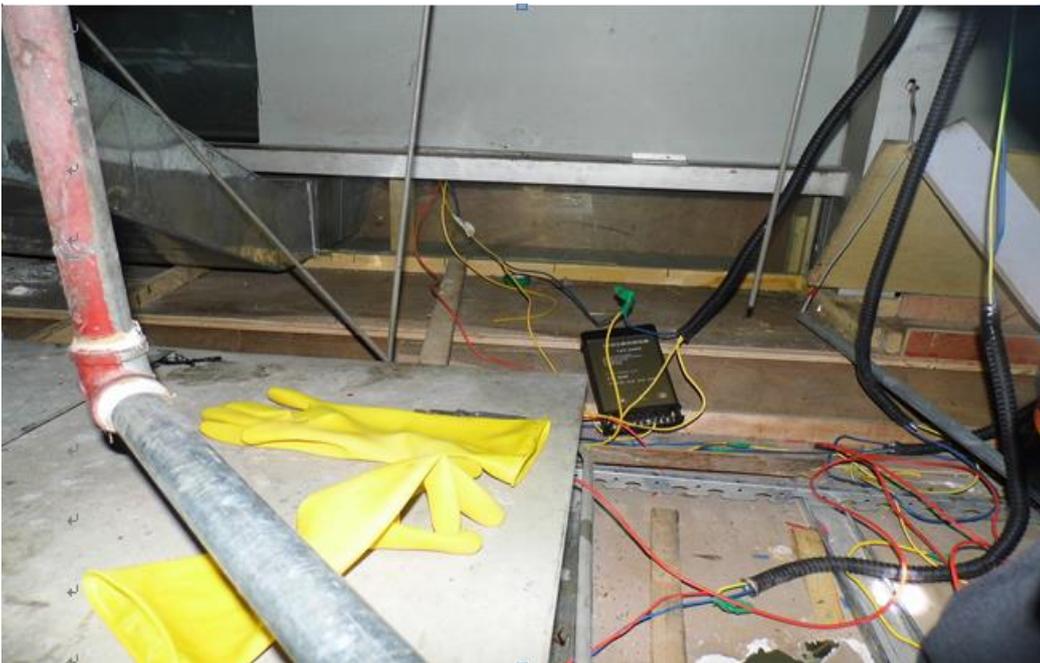
(图四) 吊顶天花板内有空调风机管、消防水管、电源线导管、支吊架、杆、角钢等和其他众多的杂物，进入到维修点必须匍匐才能进出（维修工发生事故点）。

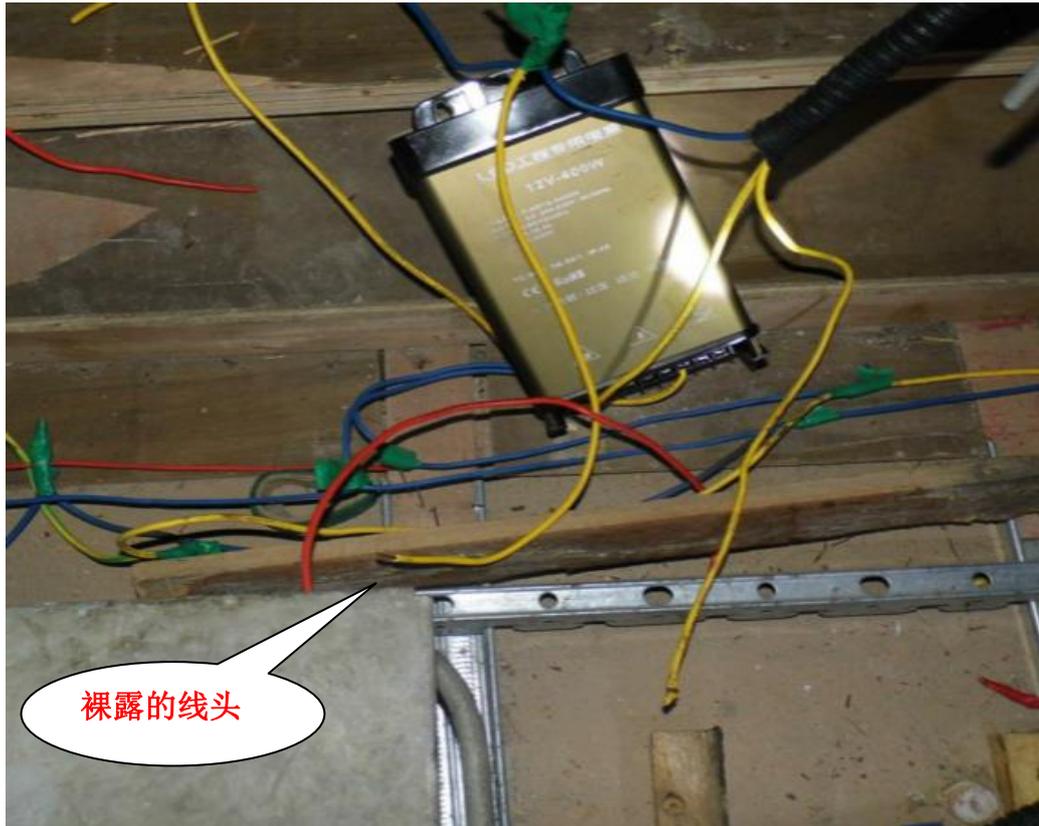
(图五) 现场发现有部分电源线组没有穿管保护，铜芯线裸露在吊顶天花板上。
