福田区人民政府关于“9·12”福田区万科滨海云中心死亡事故调查报告的批复

“9·12”福田区万科滨海云中心死亡事故调查组

“9·12”福田区万科滨海云中心死亡事故 调查报告

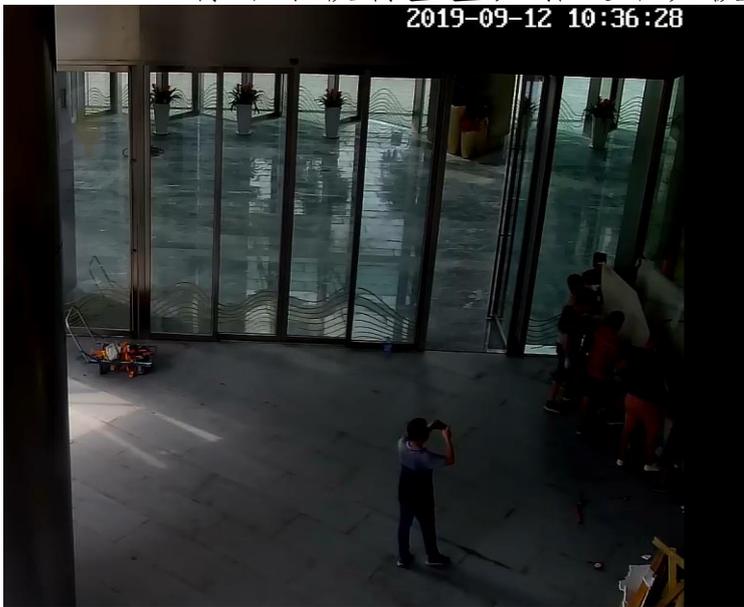
上午10时37分，7名工人将通过小板车搬离一块大理石板材，其后姜晋独自一人站在大理石放置面中间位置，徒手撑扶大理石框架内剩余的6块大件的大理石板材。

姜晋作业前（未佩戴安全防护用品）

（四）施工单位对板材进行拆箱作业时必须采取平放方式，杜绝立放作业，防止类似事故再次发生。

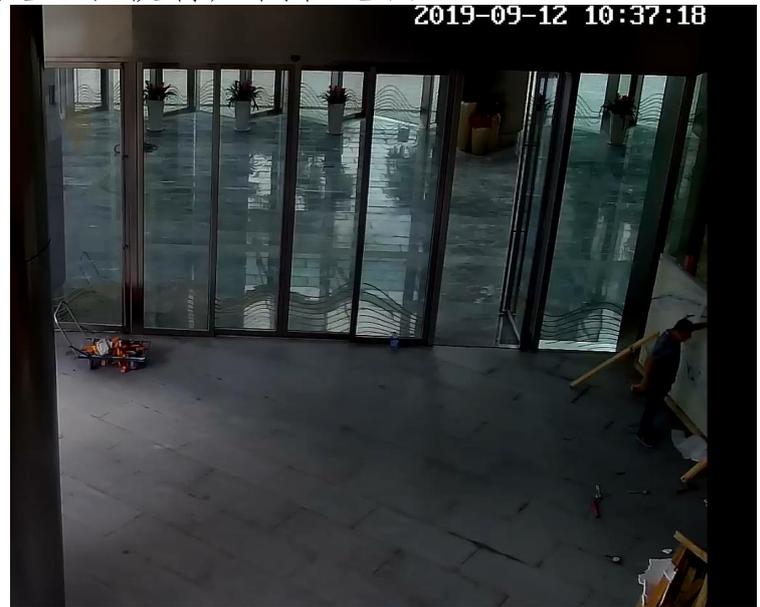
姜晋作业中（未佩戴安全防护用品）

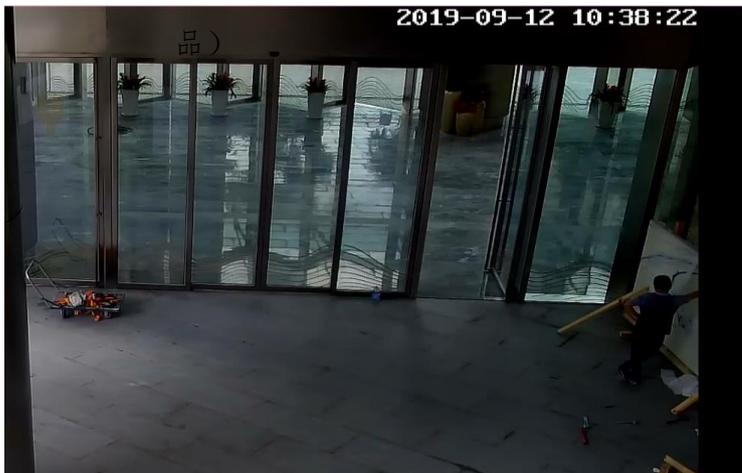
姜晋作业中（未佩戴安全防护用品）

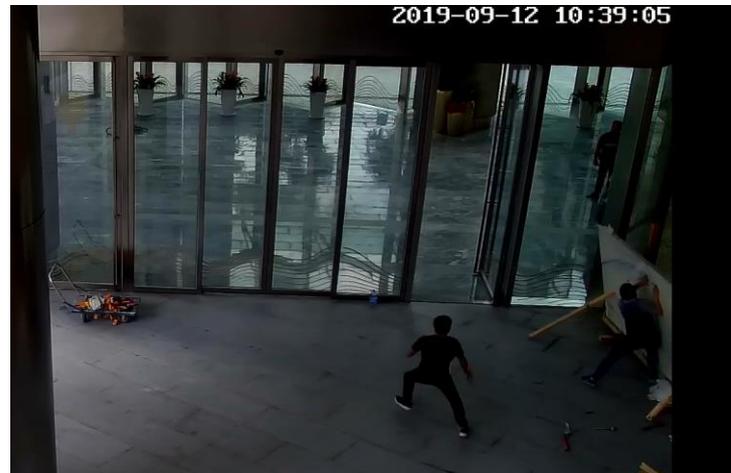
10时39分，6块大理石板材突然发生倾倒，姜晋一人支撑不了板材重量，躲避不及被大理石板材压倒在地面。

姜晋事发中（未佩戴安全防护用品）

（二）姜晋安全意识淡薄，在扶撑石板材时转身，手臂放松了扶板材的支撑，未能预料到大理石板材发生倾倒的可能性。

（一）深圳市东信诚装饰有限公司作为装修装饰工程项目的施工单位，要认真吸取事故教训，切实履行企业的安全生产主体责任，严格监督、教育现场管理人员、施工人员务必要按照使用规则佩戴、使用劳动防护用品，严守安全生产作业规程。同时，强化现场管理人员、施工人员的安全教育培训等工作，加强现场管理人员、施工人员的安全隐患风险防范意识，杜绝同类事故再次发生。
